GRANIT
QUALITY PARTS

PILOVÉ ŘETĚZY

PRODUKTOVÝ BENCHMARK

PROTOKOL O ZKOUŠCE Č. 2020-01 / 1288

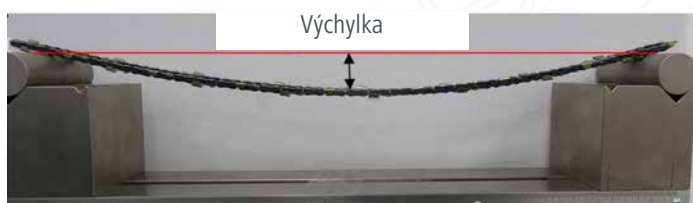
Obrázek 1: Experimentální nastavení pro měření průhybu pilových řetězů

Průhyb poskytuje informace o kvalitě výroby. Při porovnávání naměřených hodnot na obou stranách je malý rozdíl v průhybu optimální. Pokud se průhyb pilového řetězu z jedné strany na druhou výrazně liší, je to známka nekvalitní nýtování. Řetězy, které mají tento typ nýtování, se mohou po delším používání zlomit, protože tahové síly působí na každé straně na různých úrovních. U takových nekvalitních nýtů je lišta pily rovněž velmi opotřebovaná.

GRANIT a originální výrobce ukazují nejlépe zpracované nýty s bočním rozdílem pouze 2 mm. Pilové řetězy GRANIT vydrží i při delším používání velmi vysoké mezní zatížení. Totéž platí pro vodící lišty.

U ostatních výrobců však byly naměřeny významné rozdíly s hodnotami až 17 mm. Výrobce původního vybavení má také jednu z nejhorších hodnot na 13 mm. Zde budou mít pilové řetězy a lišty mnohem kratší životnost.
