GRANIT
QUALITY PARTS

HLAVNÍ BRZDOVÝ VÁLEC

PRODUKTOVÝ BENCHMARK

PROTOKOL O ZKOUŠCE Č. 2022-01/1203 PM-30544

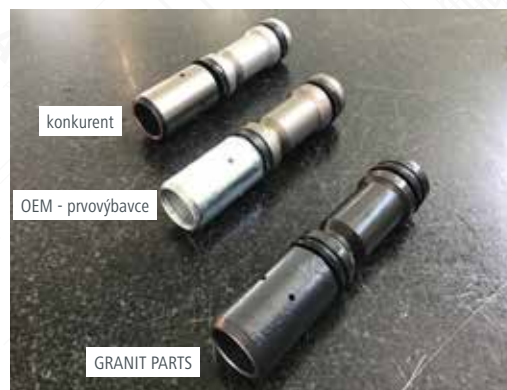
Zobrazení 2: Brzdový Píst.

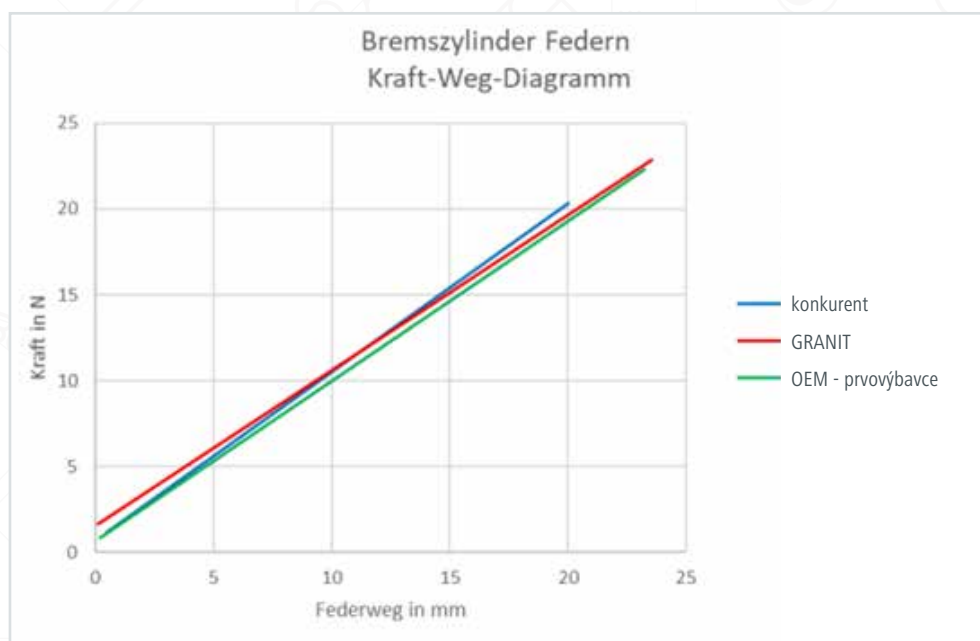
To bylo zjištěno pomocí tlakové zkoušky. Čím více je pružina stlačena (dráha), tím větší protisíla musí působit. Výsledky a proporcionální průběh hodnot lze zobrazit pomocí diagramu síla-posunutí.

Všechny tři prameny mají přibližně stejný průběh a lze je tedy označit za ekvivalentní.

Zobrazení 5: Stanovení síly pružiny.

V přední části hlavního brzdového válce je silná tlačná pružina. Tato pružina způsobí, že se píst vrátí do své původní polohy po každém brzdění. Spirálová pružina k tomu musí mít určitou sílu a nesmí ji dlouhodobě ztrácet.

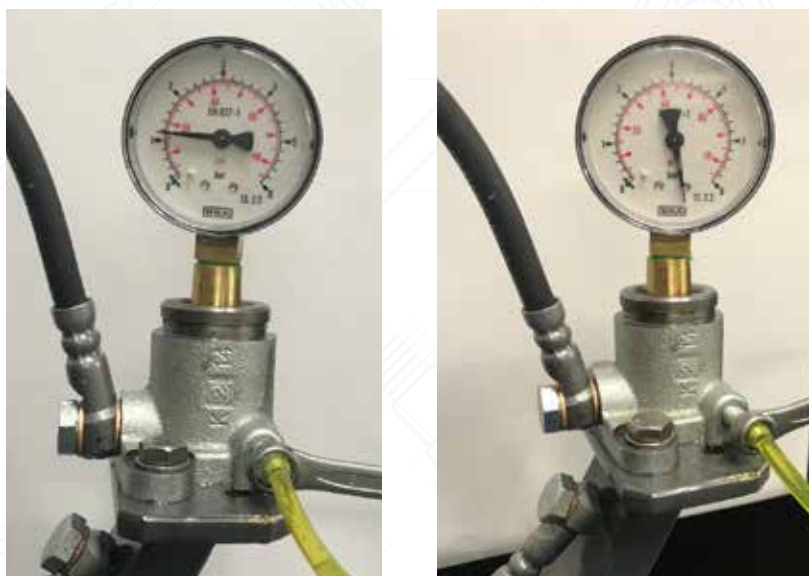
Obrázek 7 a 8: Možný nárůst tlaku před odvzdušněním a po odvzdušnění.
